Konservierungs- und  
Restaurierungsbericht

## Pietà / Fürfeld St. Josef und Ägidius

Vitus Wurmdobler  
Restaurator

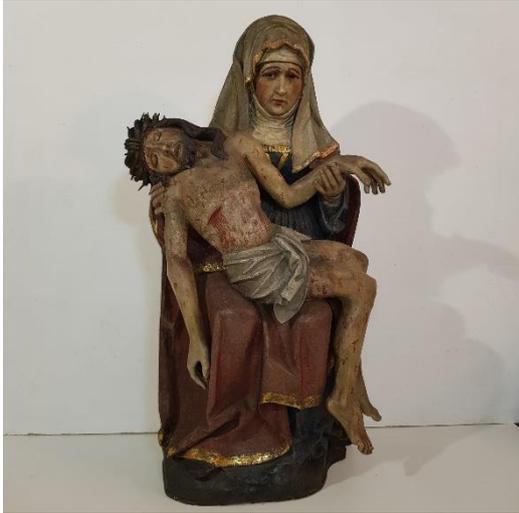
Bedingt durch den Aufschlag von Ruß aus den, wenn auch rußarmen Lichten, zeichnet sich eine Schwärzung der gesamten Oberfläche ab. Die Aufstellung unterhalb der einfach verglasten Fenster hat erfahrungsgemäß einen leicht erhöhten Staubauftrag nach sich gezogen. (siehe Abb. 1)

Abb.1 Vorzustand

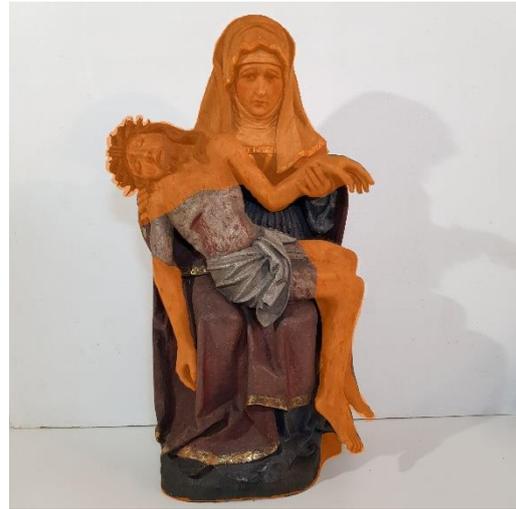
Die Pietà besteht aus einem älteren hölzernen Kern dem große Teile, z.T. aus Lindenholz, angearbeitet wurden. Die Konservierungs- und Restaurierungsgeschichte ist uns zu diesem Zeitpunkt nicht bekannt, es ist aber sehr gut ersichtlich, was historischer Rumpf und spätere Ergänzung ist. (siehe Abb. 2)

Abb.2 Vorzustand mit kartierten Ergänzungen

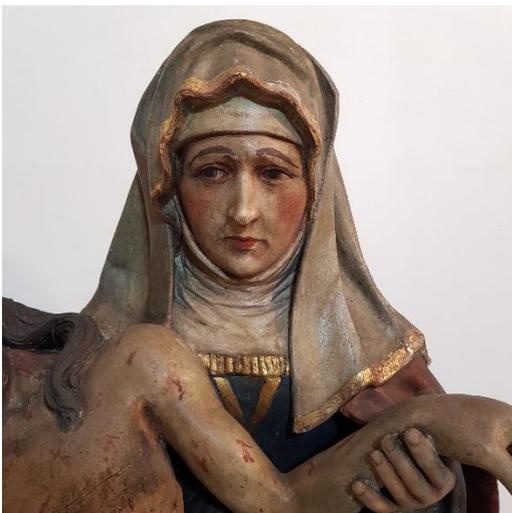
Abb.3 Vorzustand, Detail

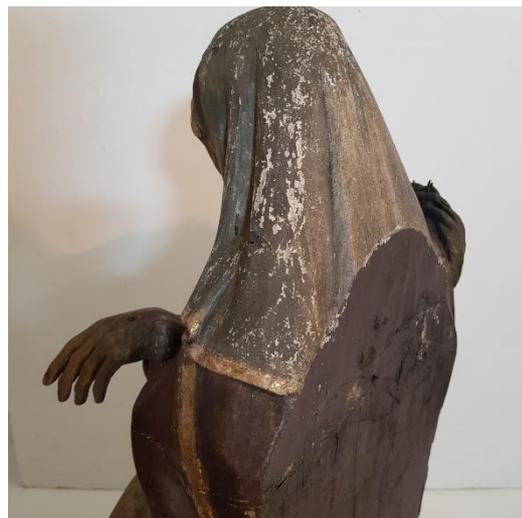
Abb.4 Vorzustand, starke Verschmutzung und Fehlstellen )

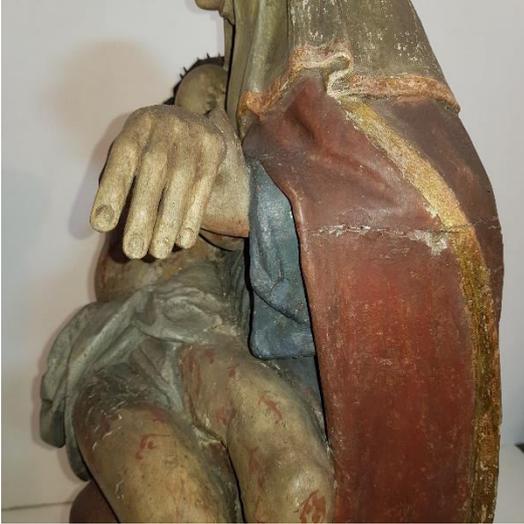
Abb.5 Vorzustand, Ergänzungsgrenze

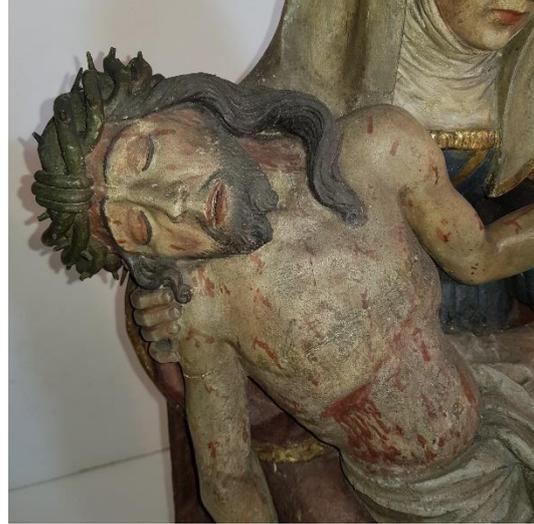
Abb.6 Vorzustand, Ergänzungsgrenze, Riss

Im Brustbereich des Korpus Christi und am rechten Arm mussten ein Riss zwischen Alt- und Neuteil verschlossen werden. Die Abplatzungen im Rissbereich wurden mit der Kittung eingeebnet. Die krepiereten Kittungen im Oberschenkelbereich wurde durch neue Kittungen ersetzt. Gekittet wurde mit Resko Kaltleim mit Arbocel (siehe Abb. 16,17).

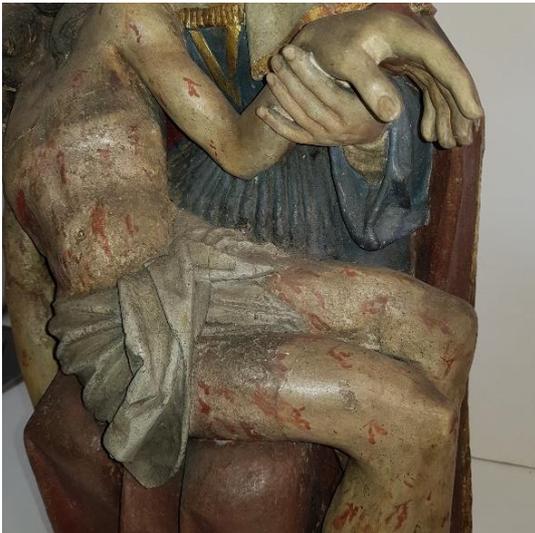
Abb. 7 Vorzustand, Detail

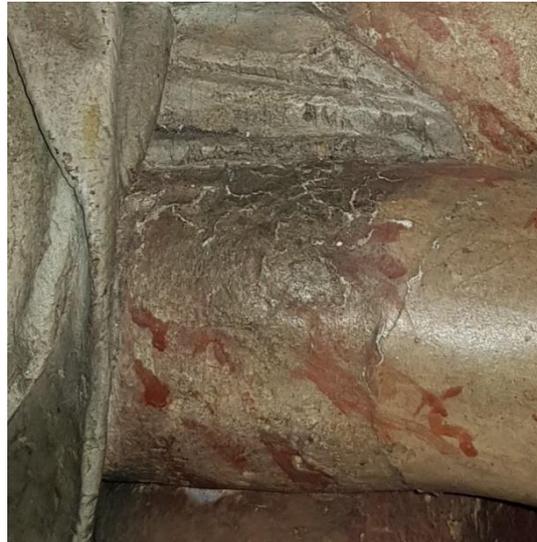
Abb.8 Vorzustand, krepierete Kittung

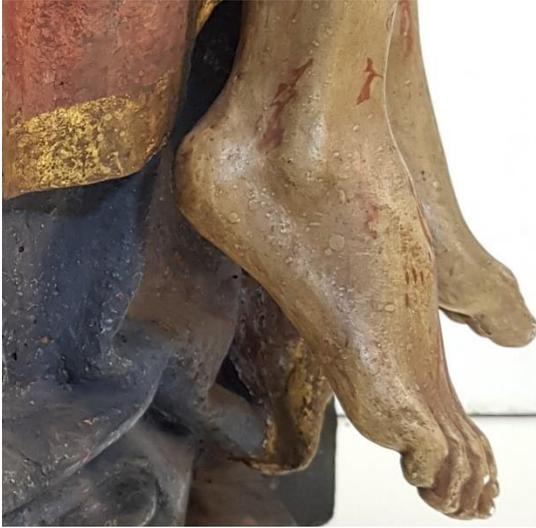
Abb.9 Vorzustand, Wachsflecken

Für die Reinigung der Oberfläche wurde ein mehrstufiges Verfahren erarbeitet. Nach der Trockenreinigung mit Akapad Schwamm wurde in besonders verschmutzten Partien wässrig nachgereinigt. Im unteren Teil der Darstellung waren zahlreiche Wachsflecken, die mittels Heißluftföhns und Reinigungsbenzin entfernt wurden (siehe Abb. 9-15).

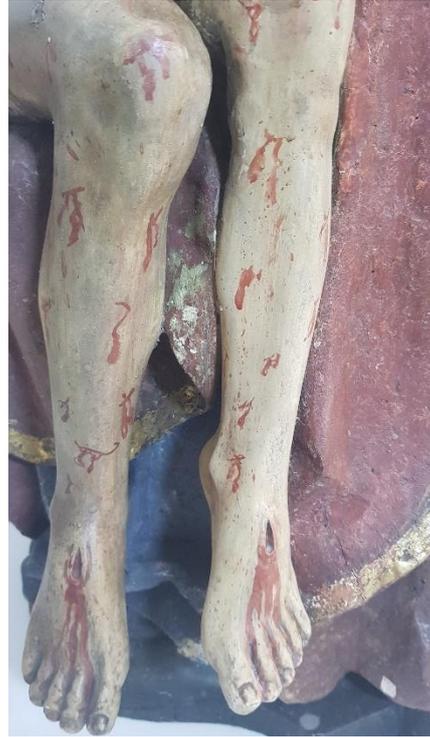
Abb.10 Reinigungsmuster

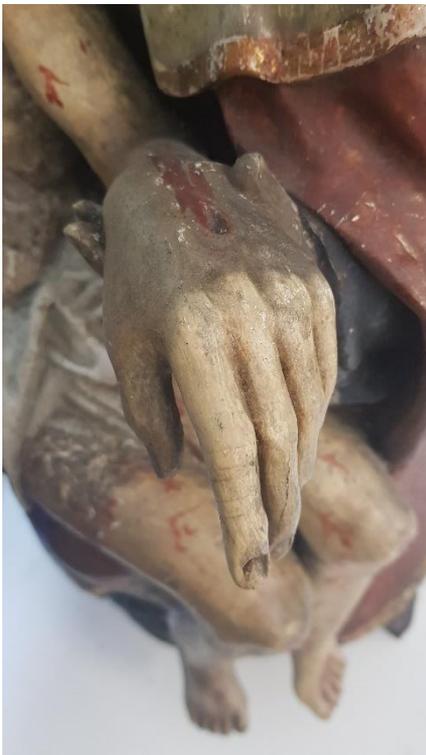
Abb. 11 Reinigungsmuster

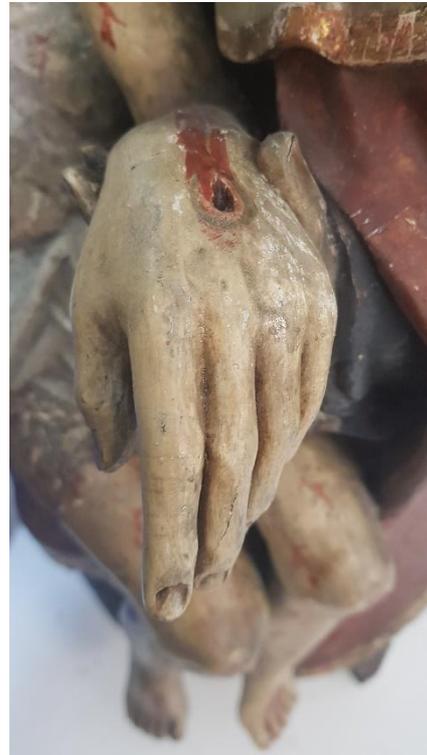
Abb.12 Reinigungsmuster

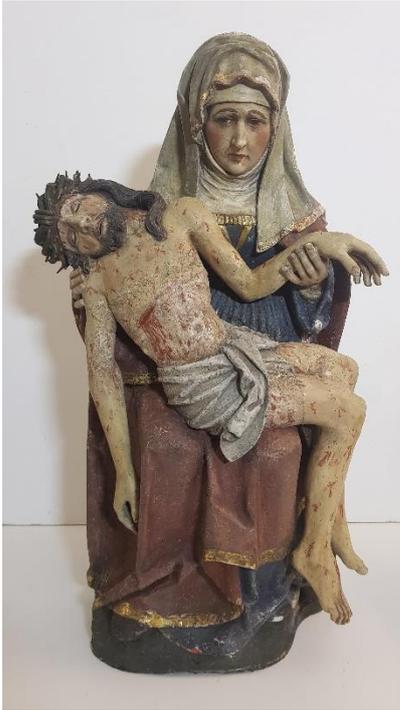
Abb.13 Nach der Reinigung

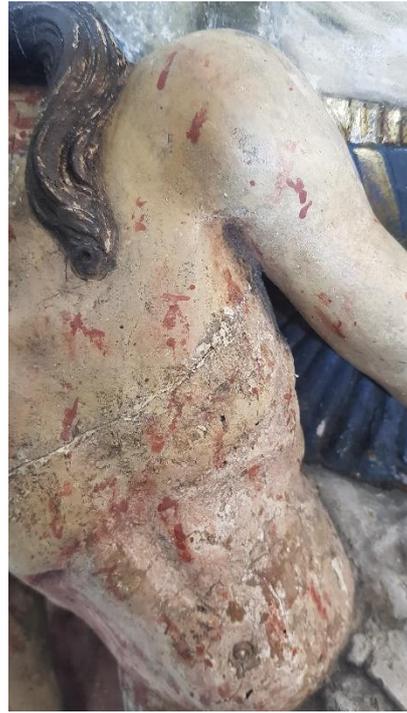
&gt;Abb. 14 Nach der Reinigung

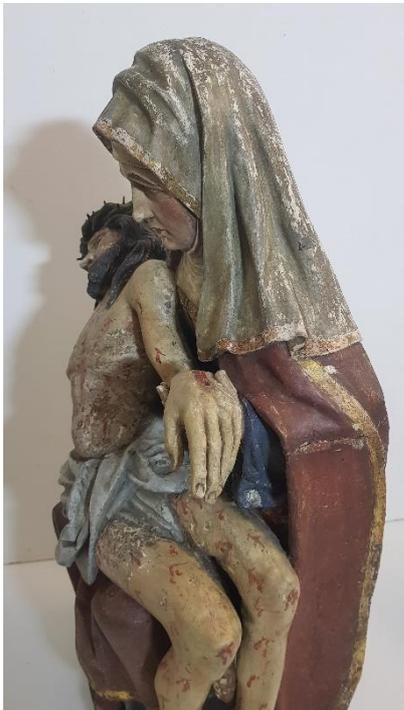
Abb. 15 Nach der Reinigung

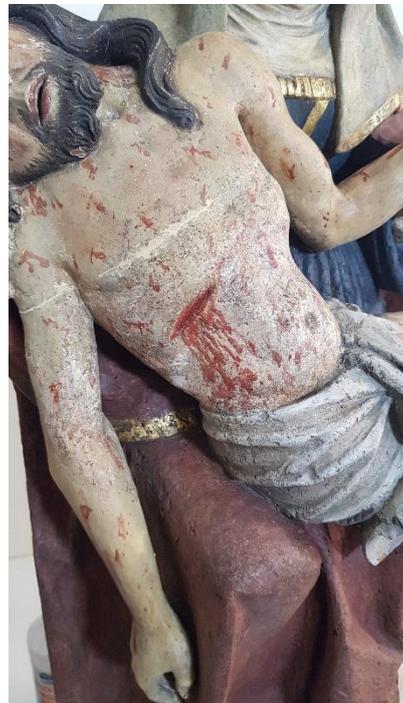
Abb. 16 Kittung im Brustbereich

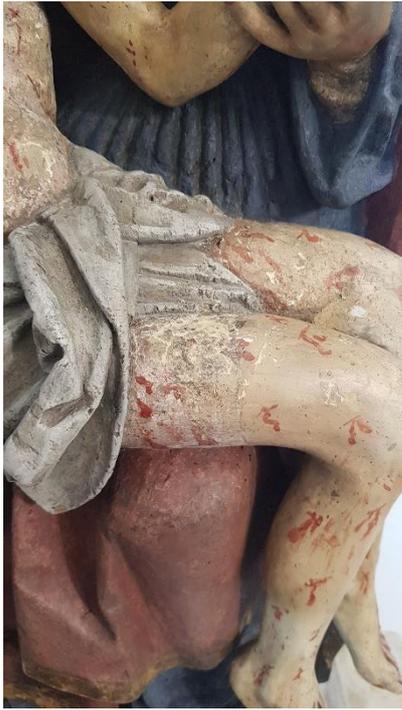
Abb. 17 Kittung im Oberschenkelbereich

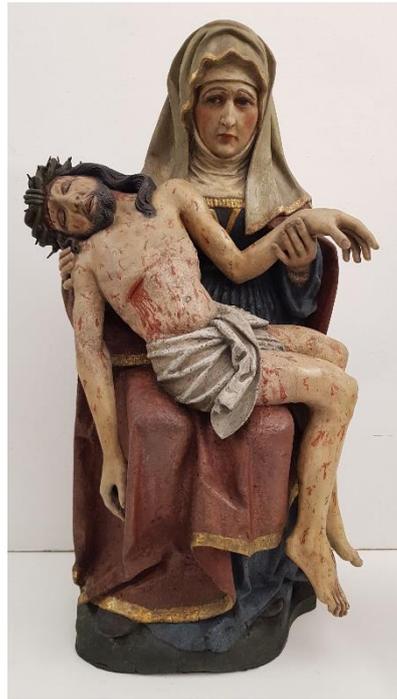
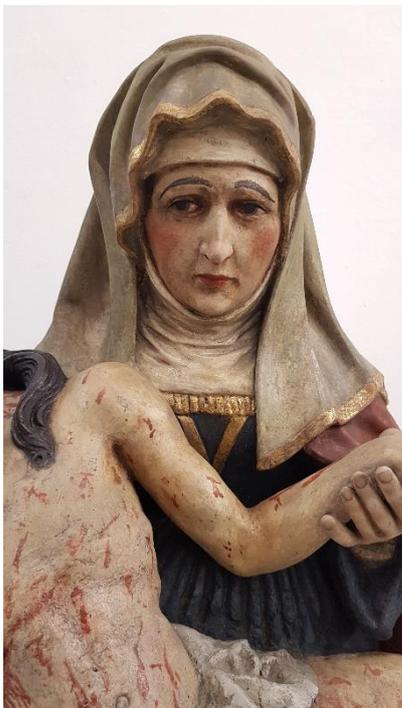
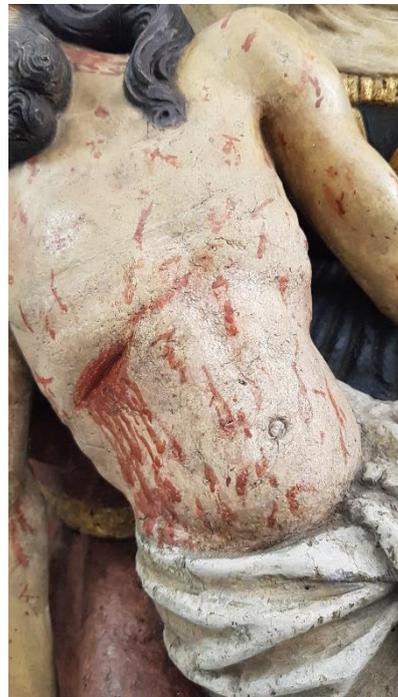
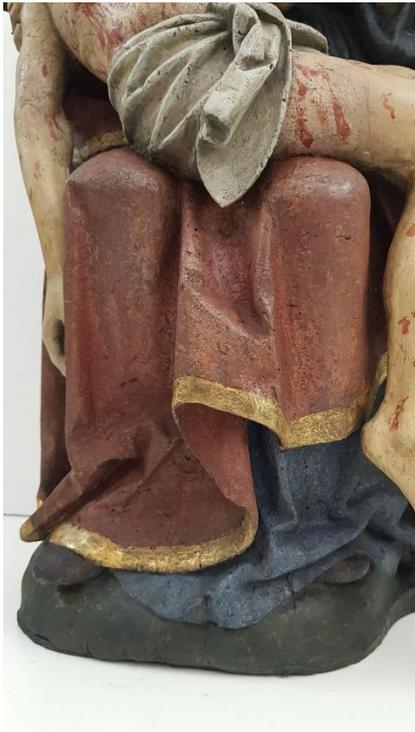
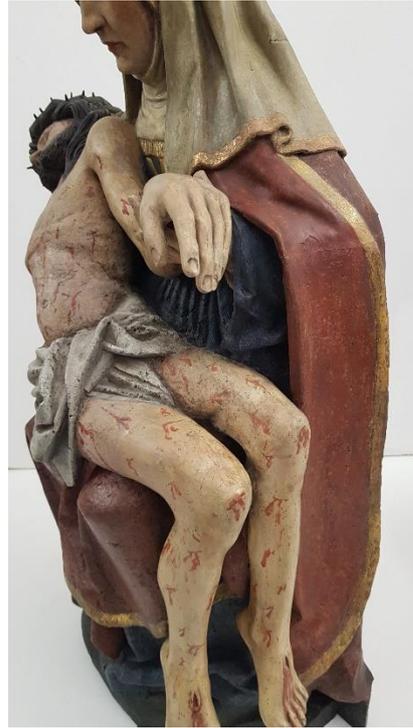
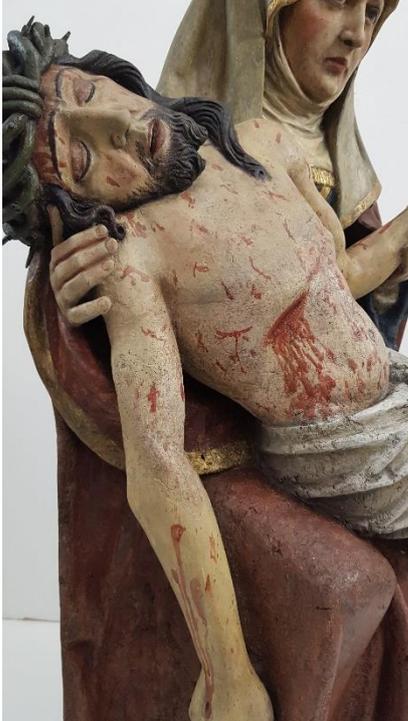
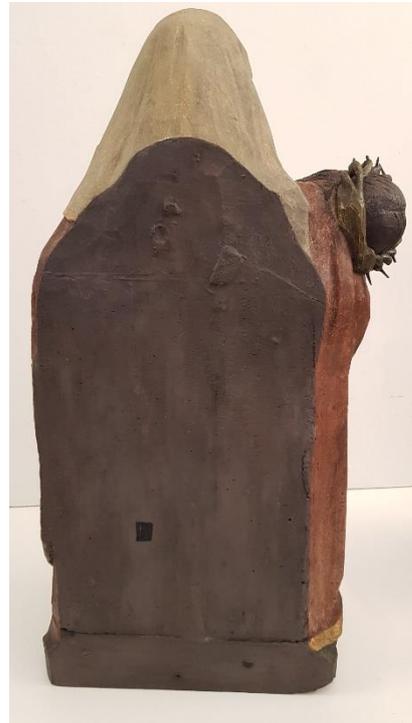
Abb. 18 Endzustand mit Retusche

Die Retusche in den gekitteten Bereichen und innerhalb der Fassung wurden in *Gouachefarbe* ausgeführt und an den Grad der Alterung des Umfelds angepasst. Es wurde im Sinn der Vollretusche gearbeitet, wobei darauf Rücksicht genommen wurde, dass die Fassung der angeschnitzten Teile an die vorsichtig retuschierten freigelegten Partien angepasst wurde und einen gealterten Eindruck hinterlassen soll. Im Übergangsbereich zum älteren Abschnitt wurden die Verläufe etwas harmonischer gestaltet (siehe Abb. 18-24).
