Projekt: Portaltüre St. Josef und Ägidius

Standort: 55546 Fürfeld, Bennstraße 1

Kurzbefund

Erstellt August 2019

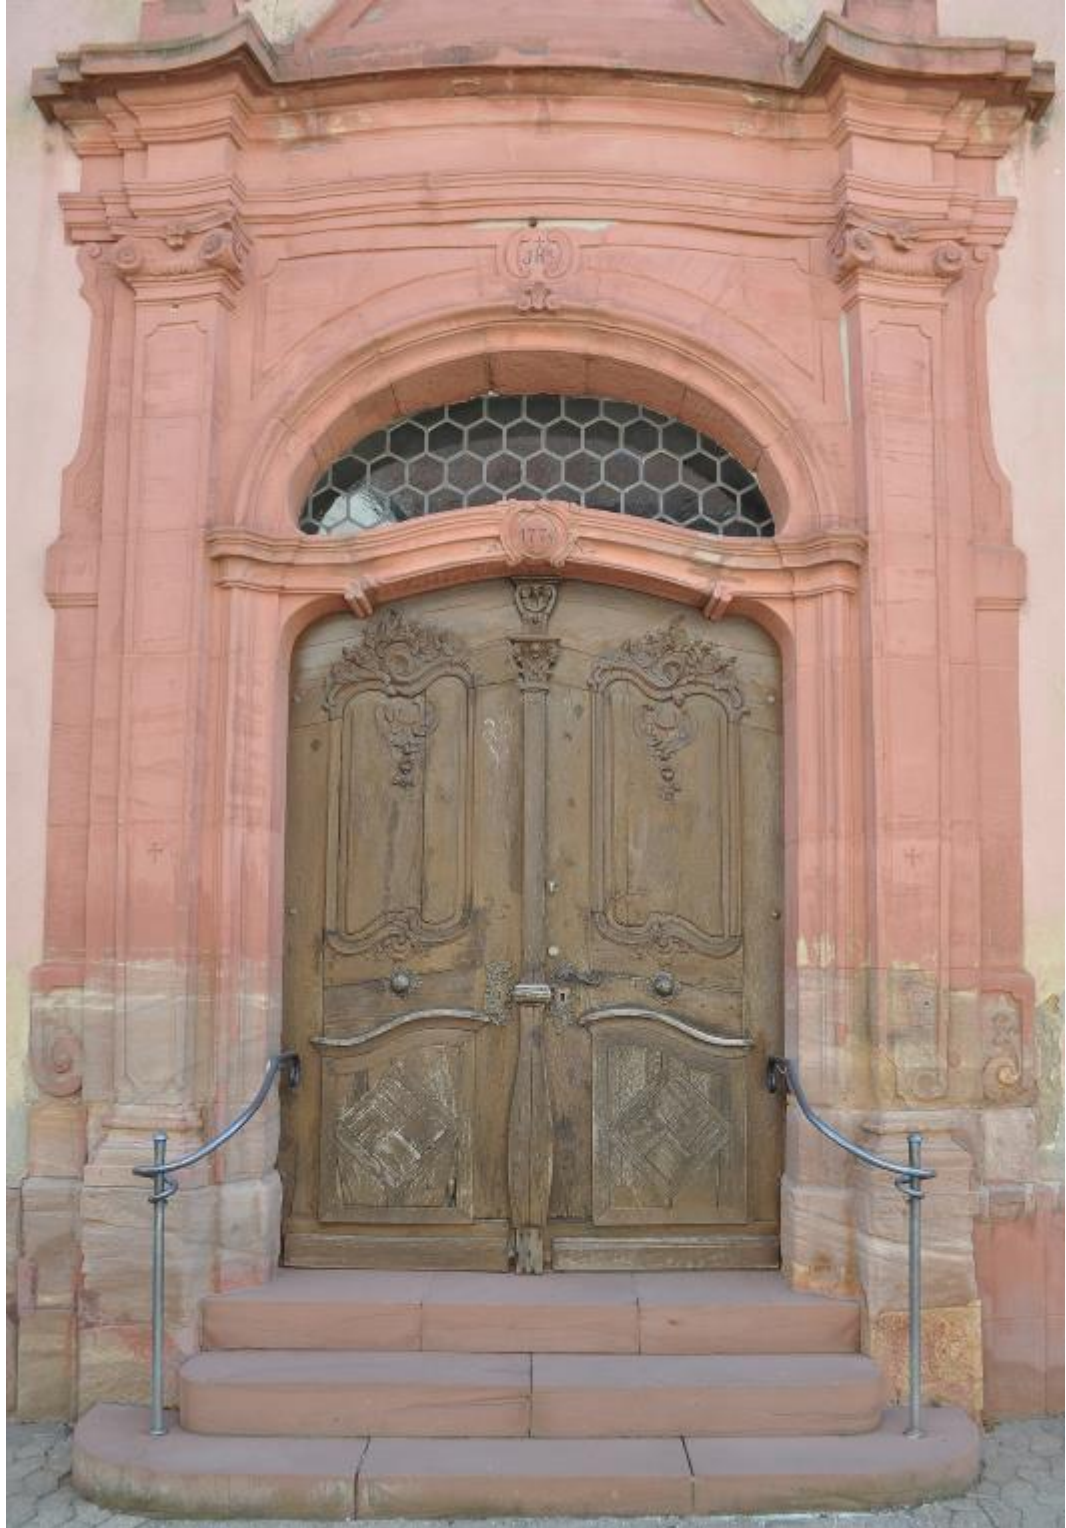
Zweiflügelige Portaltüre Eiche massiv von 1774

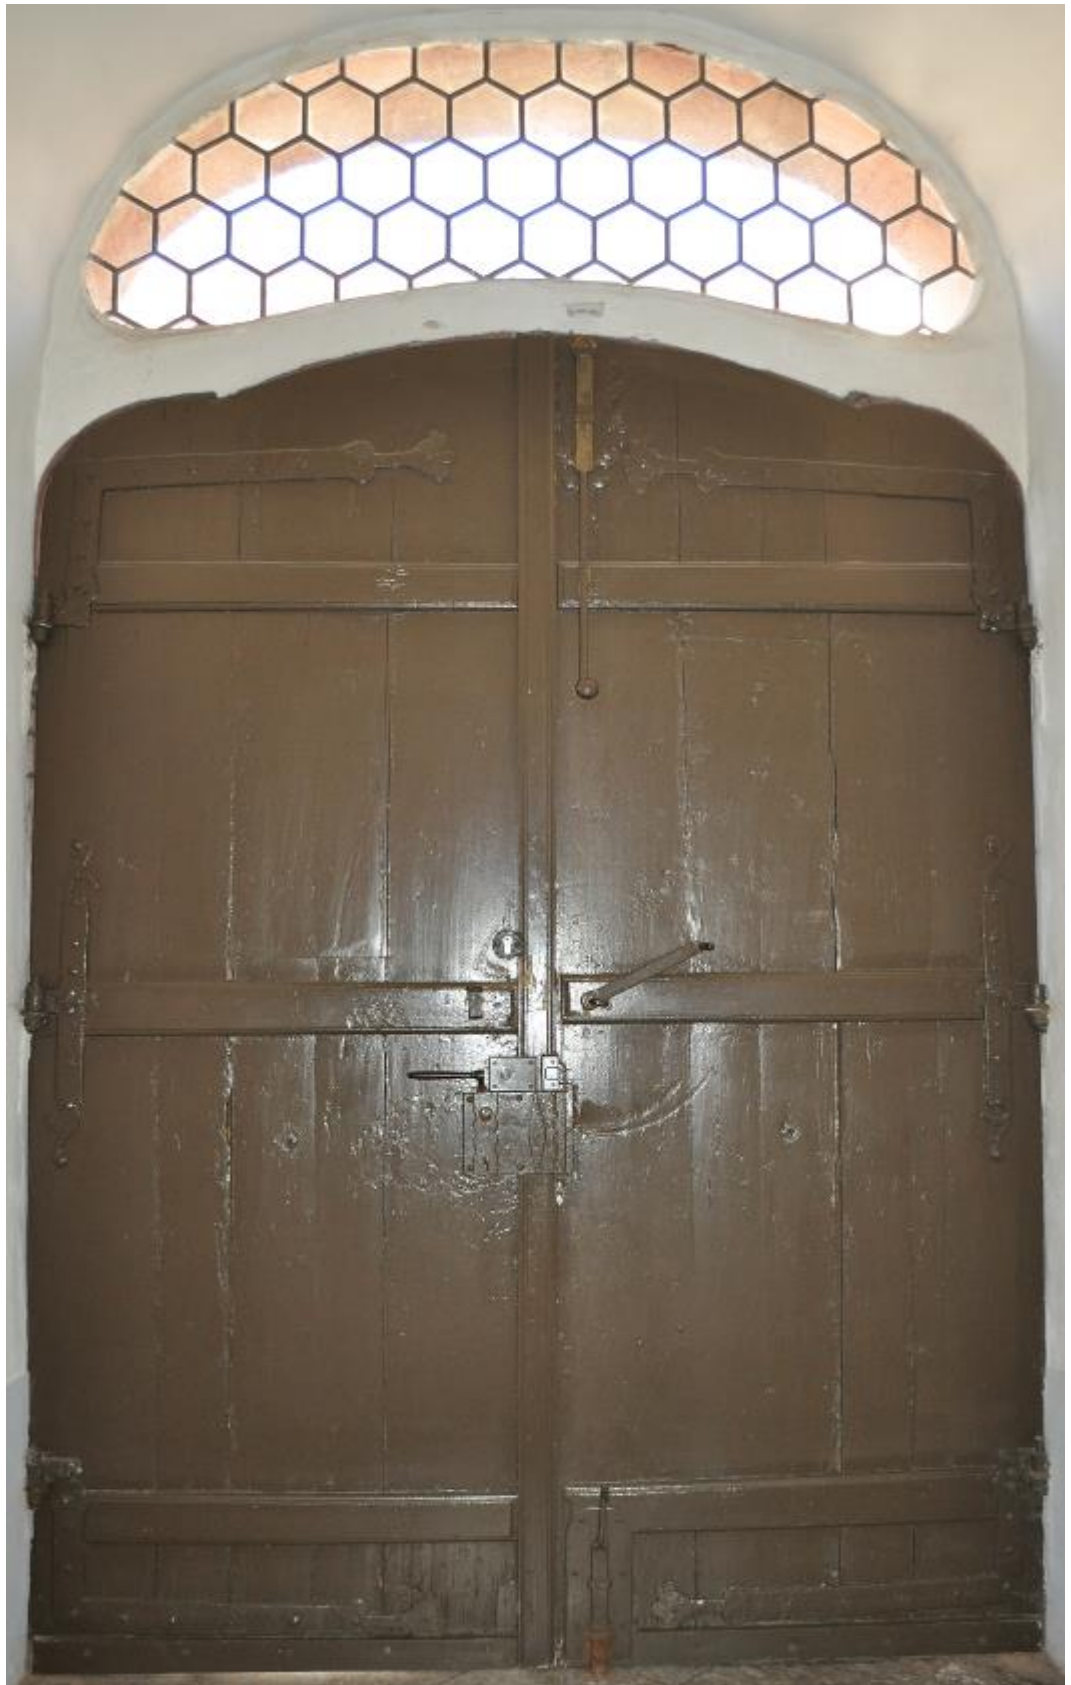
Innenansicht mit bauzeitlichen Beschlägen und weitgehendem bauzeitlichen Bestand

Auf der Innenseite sollte nach einer ursprünglichen Farbfassung gesucht werden, und ein Neuanstrich nach der Befundlage erfolgen.

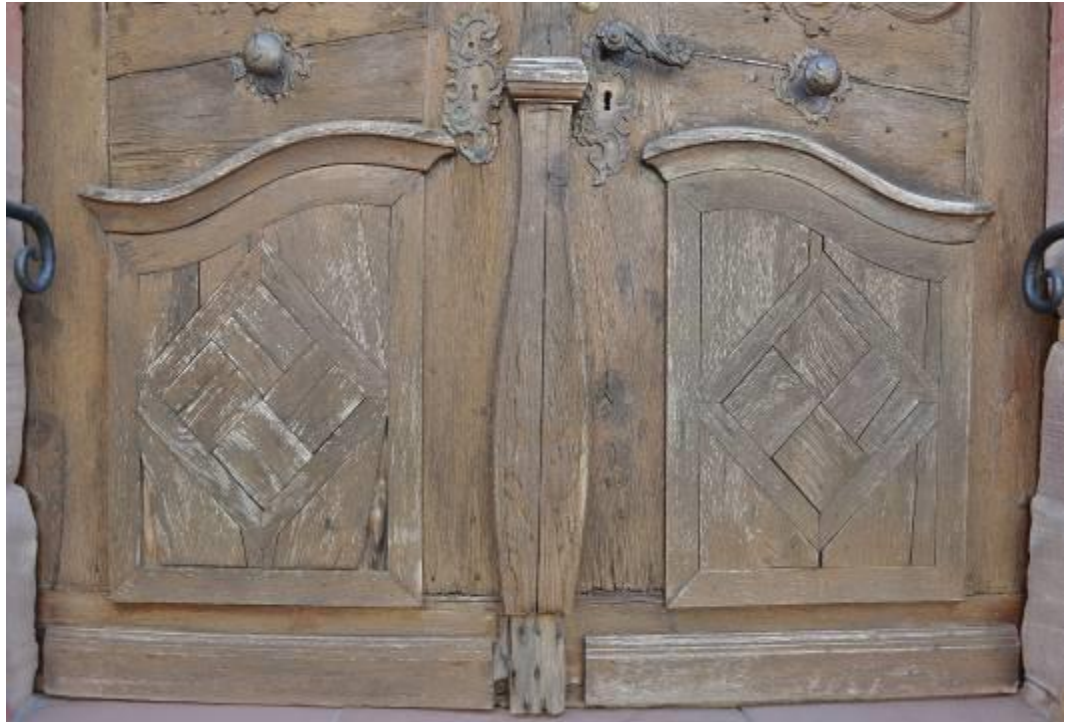
Untere Füllungen, fehlende Basis der Schlagleiste

Da der jetzige Bestand dieser Füllungen auch stark gelitten hat und überarbeitet werden muss, könnte hier über eine Veränderung nachgedacht werden.

Bei der anstehenden holztechnischen Überarbeitung sollte nach Spuren der originalen Gestaltung gesucht werden und gegebenenfalls eine Veränderung durchgeführt werden.

Die Basis der Schlagleiste ist zu rekonstruieren.

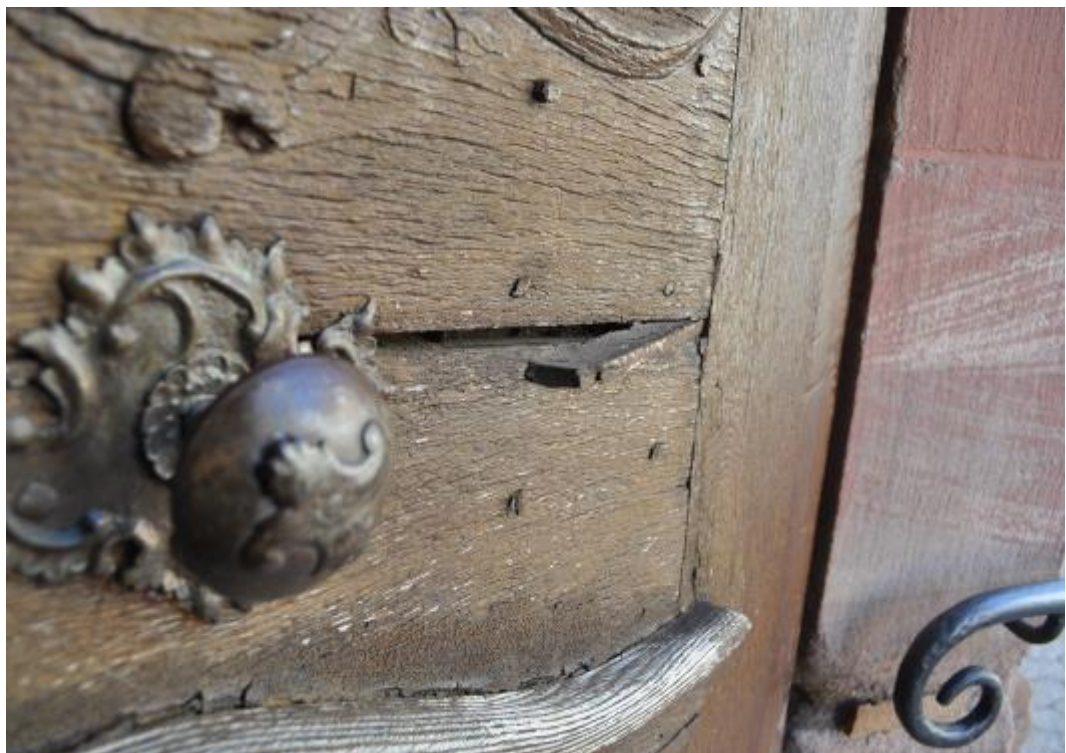
Offene Fuge, gelöster Span

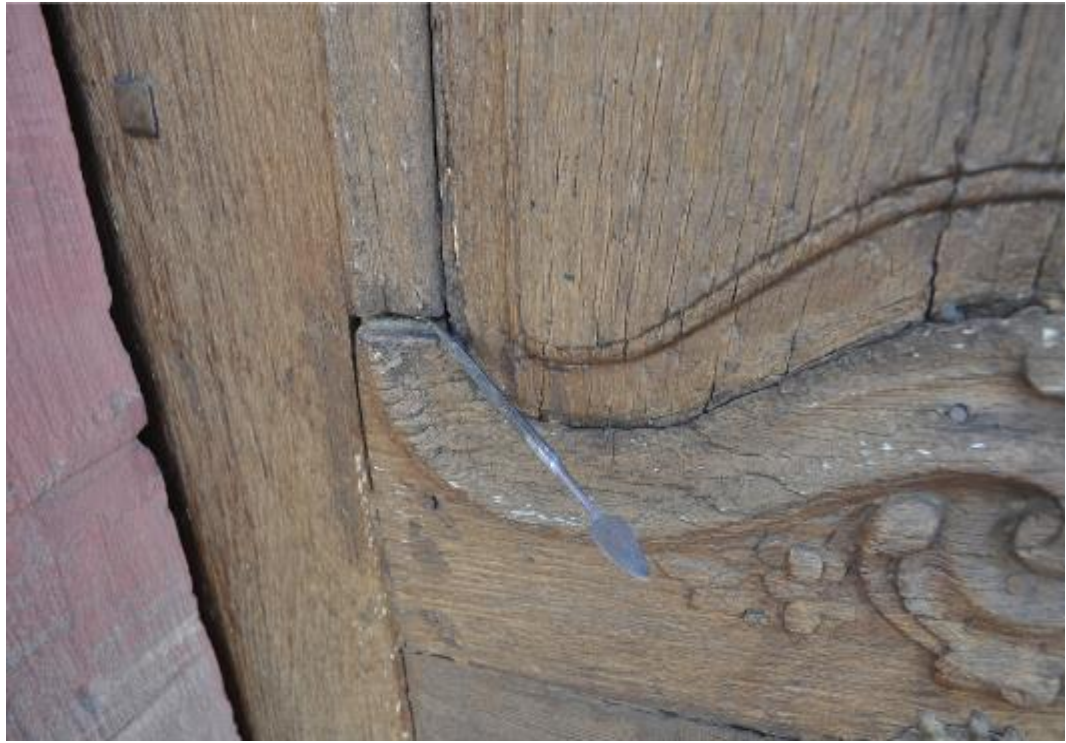
Beide oberen Füllungen sind stark geschrumpft, so dass die Fälze teilweise offen liegen.

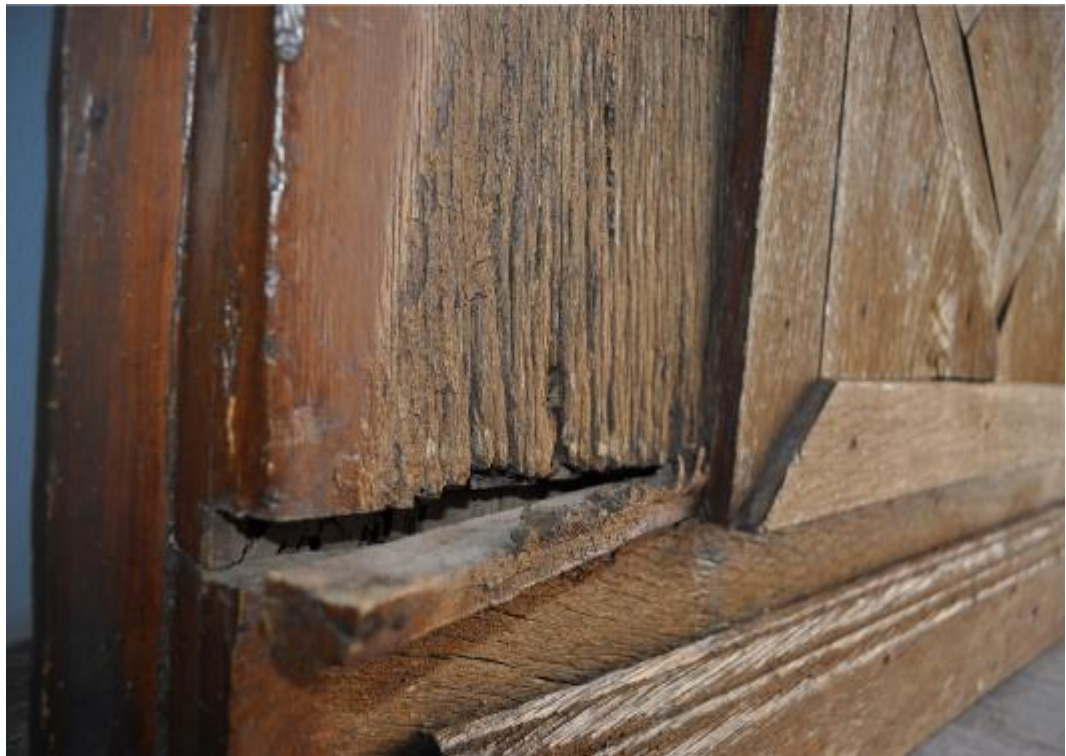
An den Brett-fugen innen wie aussen sind bis zu 5mm breite Spalten entstanden, die teilweise offen sind.

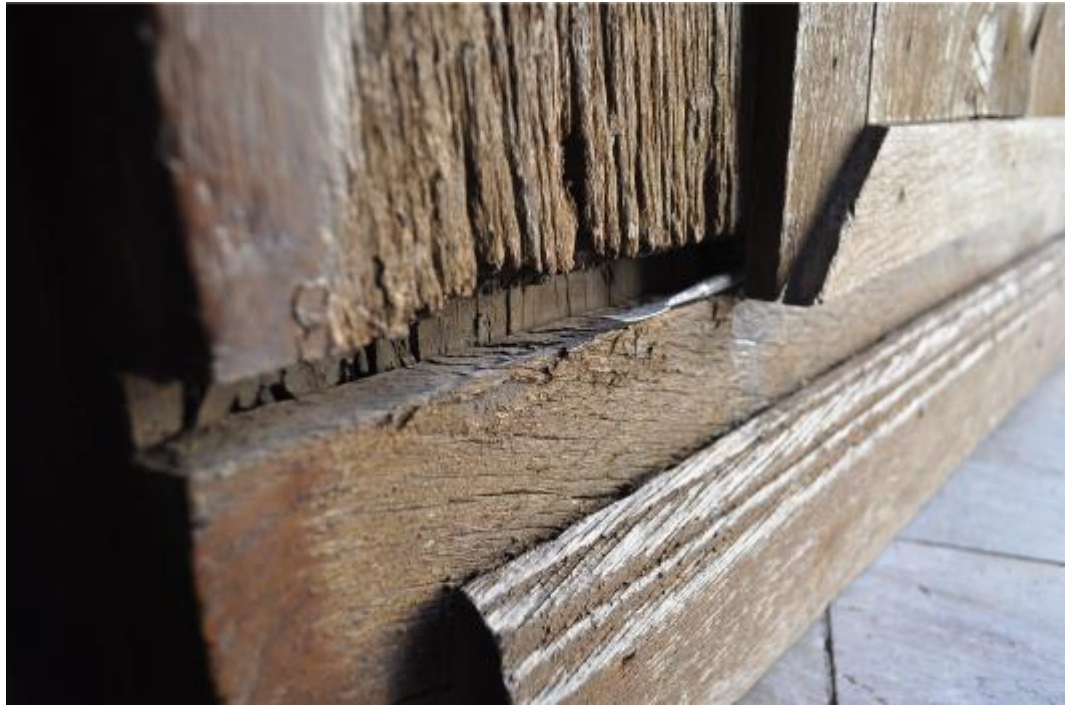
Sichbare vertikale Verbretterung, breite Fugen unter den unteren Füllungen

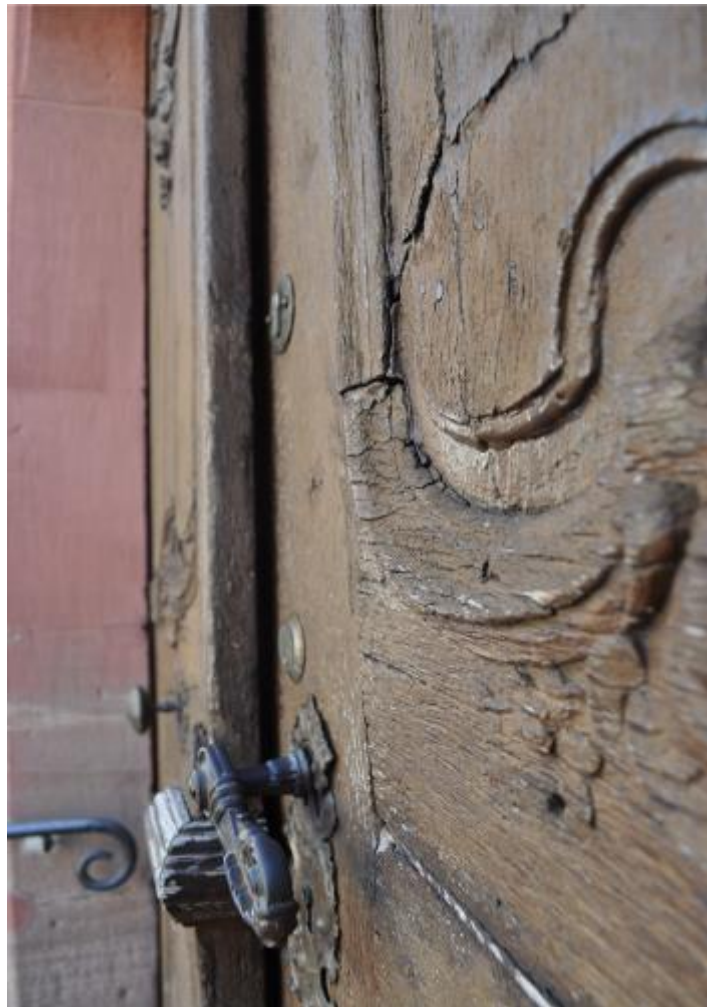
Stark abgewitterte spröde und trockene Holzpartien

In dem stark abgewitterten Zustand ist das Eingangsportal von St. Josef und Ägidius in seiner Substanz gefährdet.

Die Beseitigung der Holzschäden und ein neuer Oberflächenauftrag auf der Aussenseite sind aus konservatorischer Sicht notwendig.

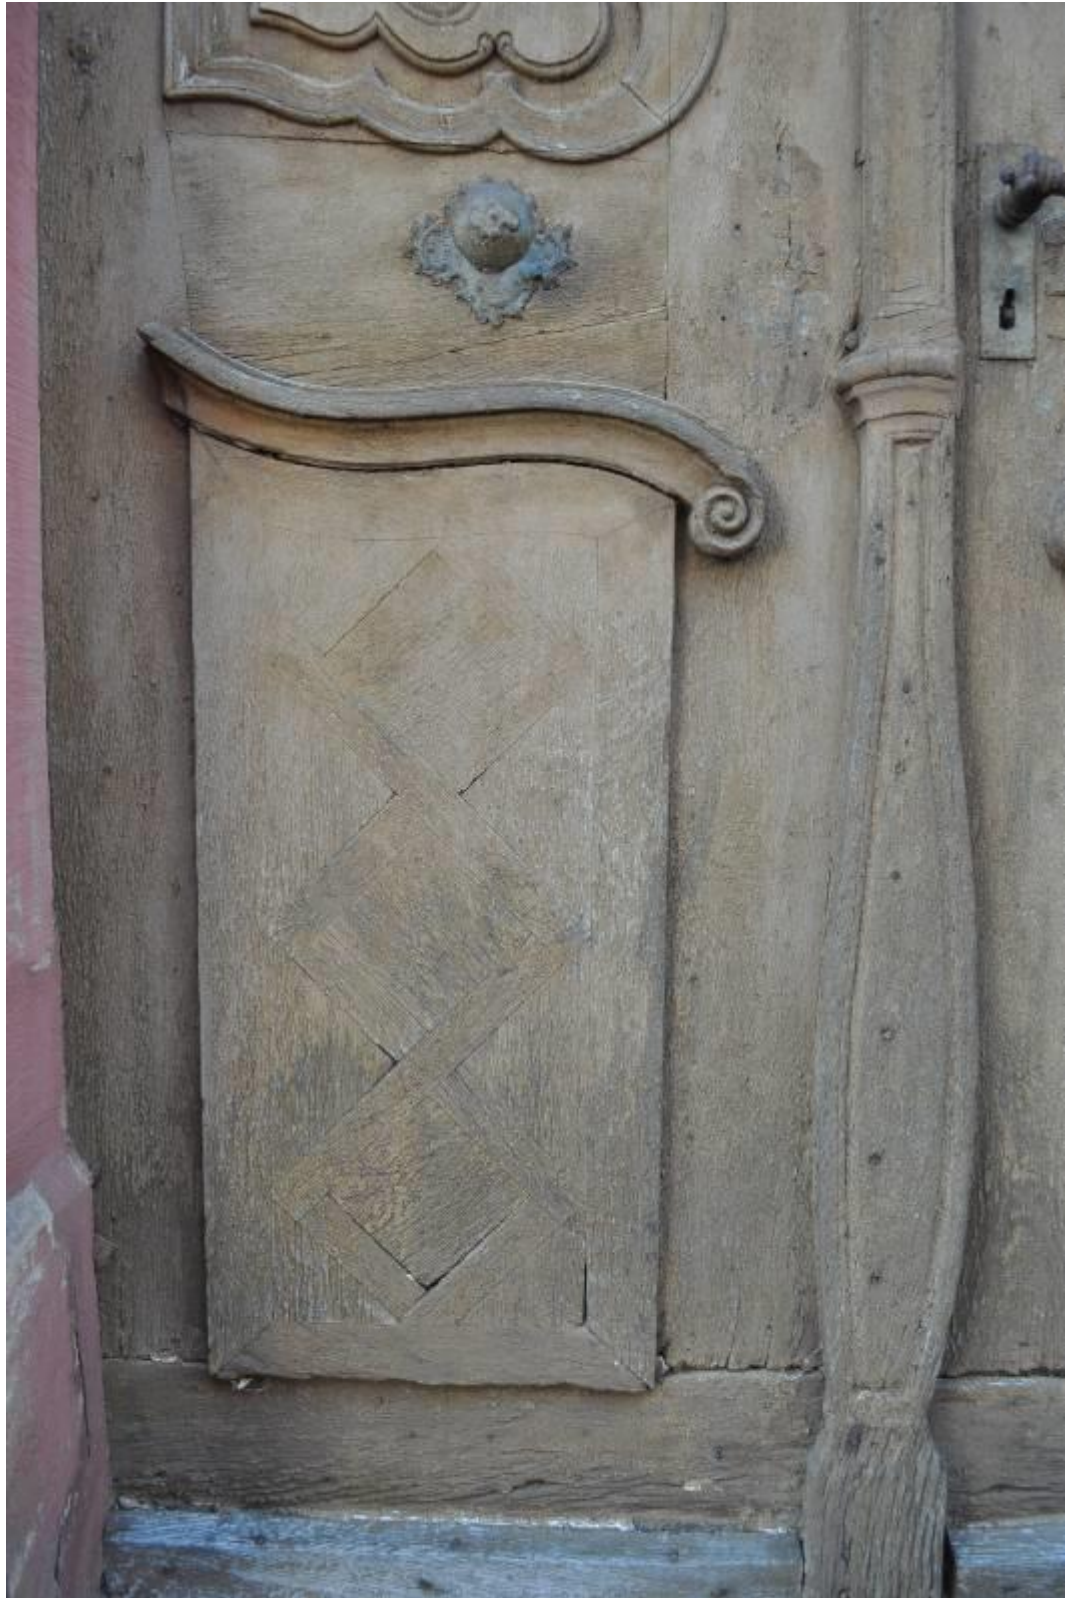
Seiteneingang, originaler Bestand der unteren Füllung

Die Gestaltung der unteren Füllungen entspricht nicht dem Originalbestand wie er sich auf der Seitentüre erhalten hat.
